☆(R5.8.31 更新) 朝陽小学校理科室床板張替え作業を  
岸城・野村グループ共同作業として実施しました。(R5.7.10  
～R5.8.8)

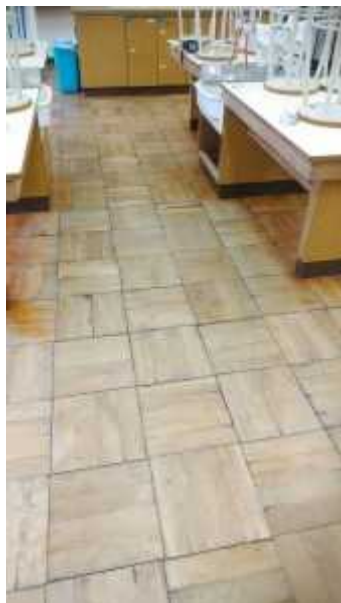
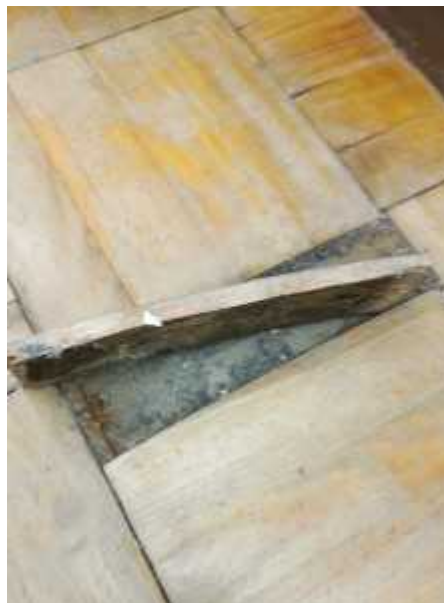
老朽化した理科室の床板。おそらく50年以上たっていると思われます。所々剥がれ波打ちとても危険です。

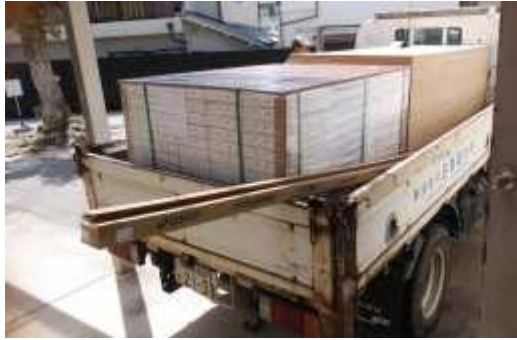
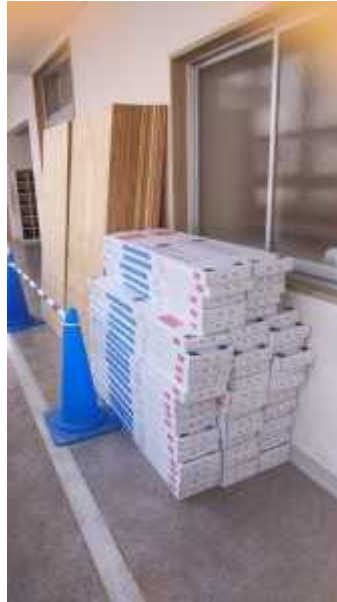
7月18日、業者さんが運んできた床材 55 梱包、下地用ベニヤ板 60 枚です。

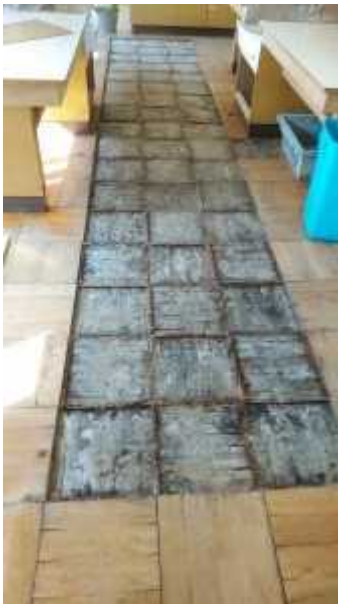
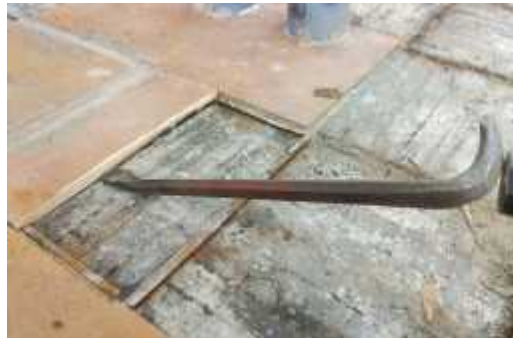
30cm四方の床材を一枚一枚手作業で剥がしていきます。床板を留めるための錆びた金具が縦横にあり、作業の困難性を極めます。その上理科室はエアコンもなく、暑さとの闘いで体力の消耗が著しいです。

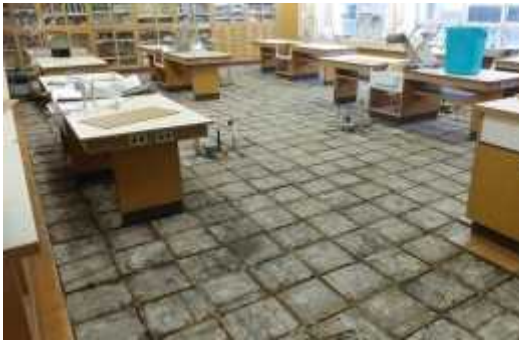
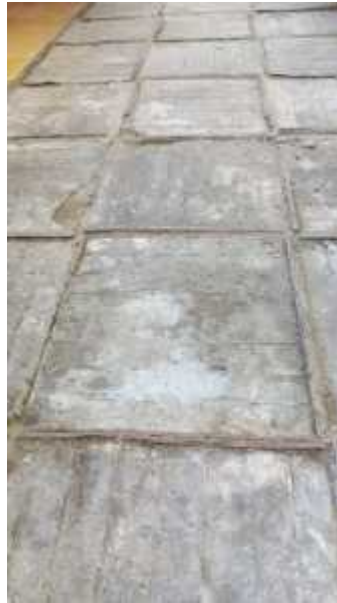
床材を剥がし終わるのに3日間かかりました。ただこのままでは下地材、床材を張ることはできません。先にも述べたように床材を留める錆びた金物が縦横に埋まっています。

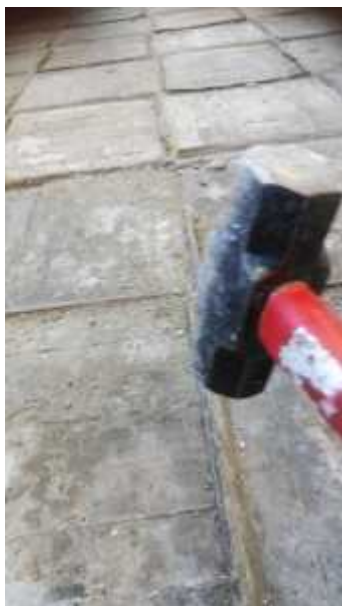
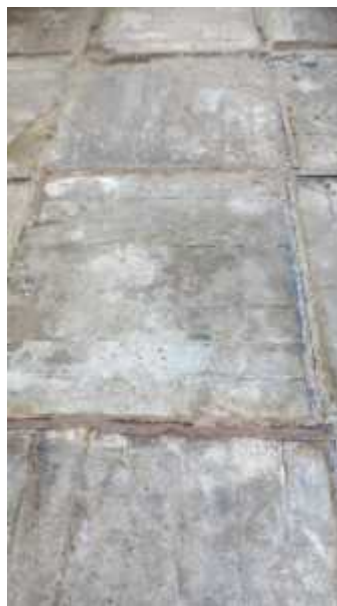
そこで、除去することを試みましたが、困難であると判断し、8月1日からグループ作業として左の画像のようにハンマーでたたいてコンクリート下地に添わせる作業を行いました。幸い厚みがないので下地への影響はさほどないです。エアコンがない中でのこの作業はとても厳しかったです。

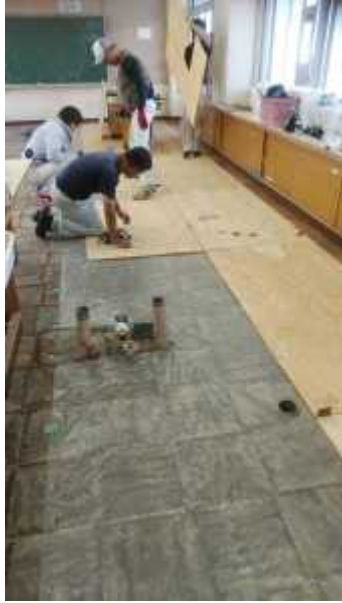
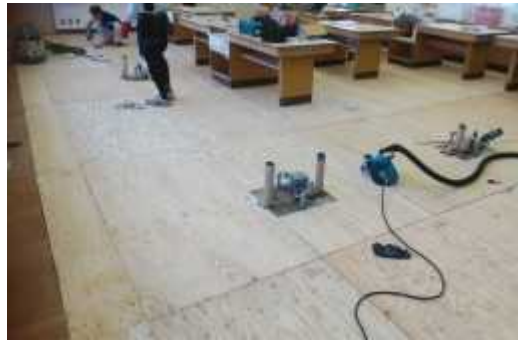
上記の作業を1日かけて行い、いよいよ新しい材料の取付になります。まず、湿気防止のシートを敷き、その上から下地のベニヤ板を取り付けていきます。

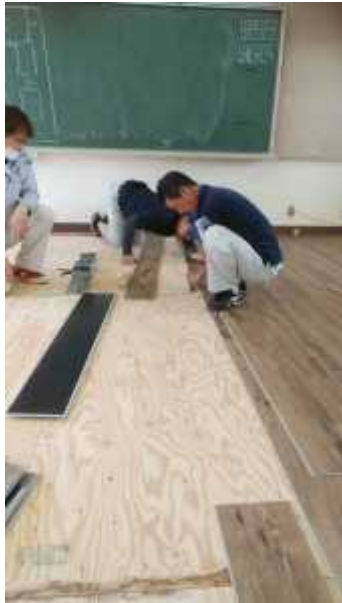
敷き詰めた下地に段差がないか確認をし、新しい床材を敷きます。ガス管・水道管・電気配線があるので、それらに注意しながら敷き詰めていきました。

完成後は段差もない安全な教室に生まれ変わりました。2 学期からは、安心して理科室を使用することができるでしょう。
